Установка нескольких наружных блоков

LG Electronics / CAC Engineering Sil

ОО Офис

- Наружный поток / MULTI V Super V / 1 этаж

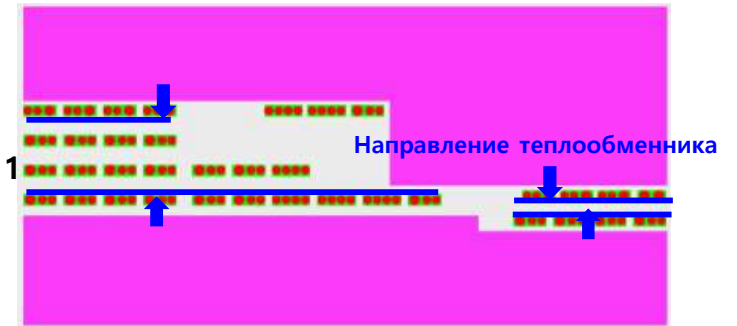
- Ситуация 1 : Существующий чертеж (теплообменник обращен друг к другу)

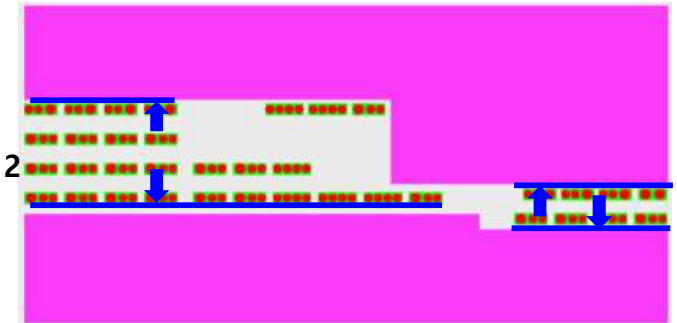
- Ситуация 2 : Изменение направления НБ
(Теплообменник обращен в сторону друг от друга)

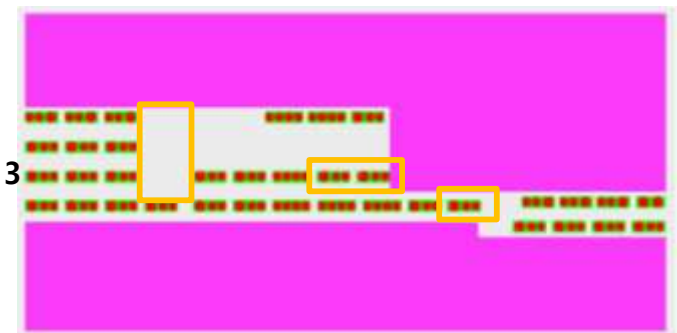
- Ситуация 3 : Изменение местоположения НБ

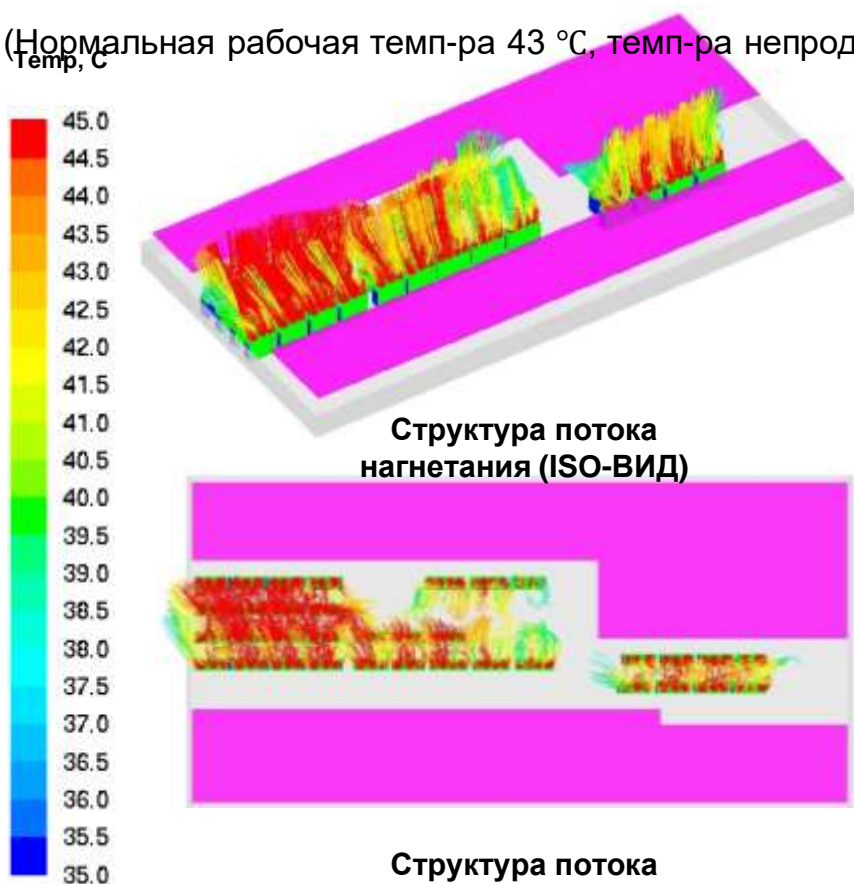
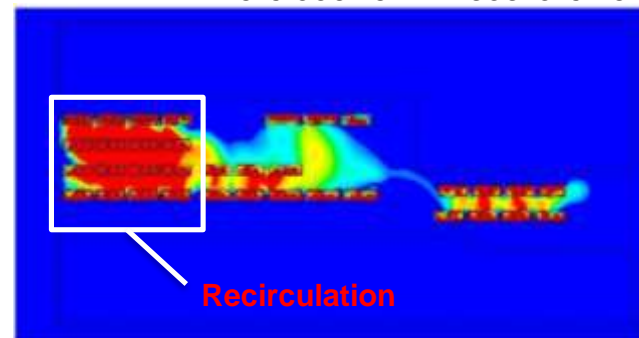
Результат: Ситуация 1

- *. Температура окружающей среды: 35 °С, **Существующий чертеж (теплообменник обращен друг к другу)**
- *. В левой части здания, Темп-ра воздуха на входе в теплообменник составляет 51.4 °С, Нормальная работа невозможна.
- *. В центральной части, Темп-ра воздуха на входе в теплообменник составляет 42.1 °С
- *. В правой части здания, Темп-ра воздуха на входе в теплообменник составляет 40.2°С. нормальная работа возможна.

(Нормальная рабочая темп-ра 43 °С, темп-ра непродолжительной работы 48 °С)

*. Ситуация 1 : Макс. темп-ра воздуха на входе из теплообменника достигает 51.4 °С, Нормальная работа невозможна.

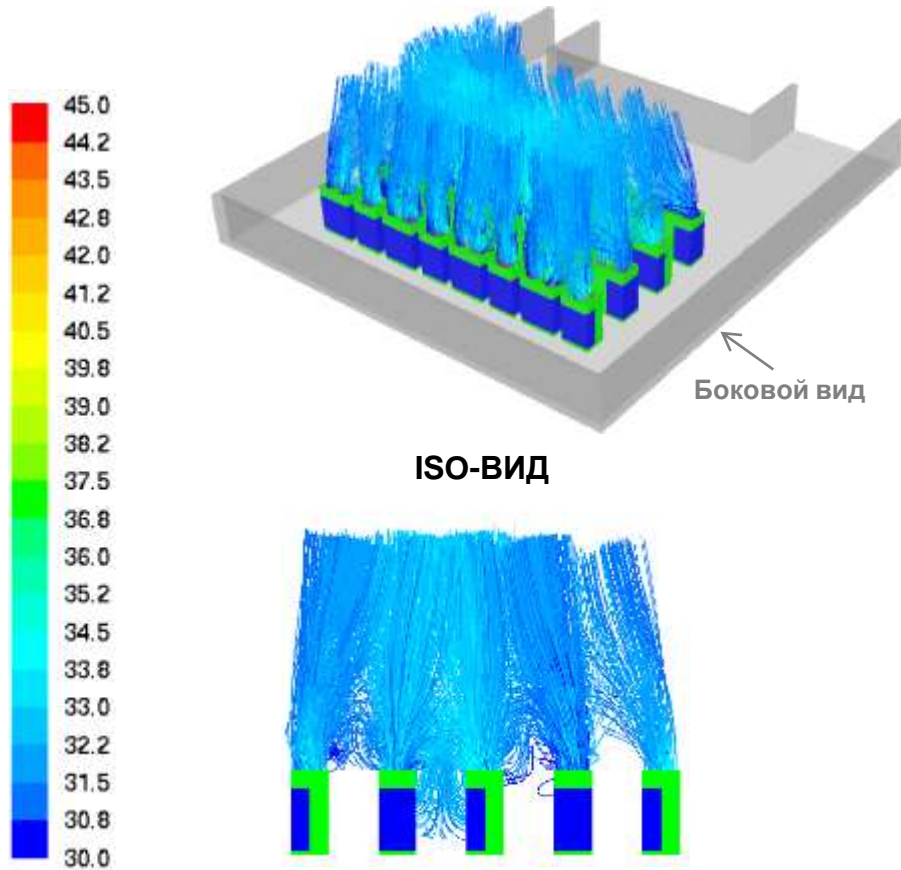
- *. Условия эксплуатации: температура окружающей среды составляет 30°C
- *. Существует некоторая рециркуляция в центральной зоне, но нормальная работа возможна.
- . Темп-ра воздуха на входе в теплообменник составляет 35.5 °C. (Темп-ра непродолжительной работы : 48°C)

*. Температура всего теплообменника будет ниже темп-ры непродолжительной работы.(48°C)

- Темп-ра воздуха на входе в теплообменник составляет 35.5 °С.

- Существует некоторая рециркуляция в центральной зоне, но нормальная работа возможна.

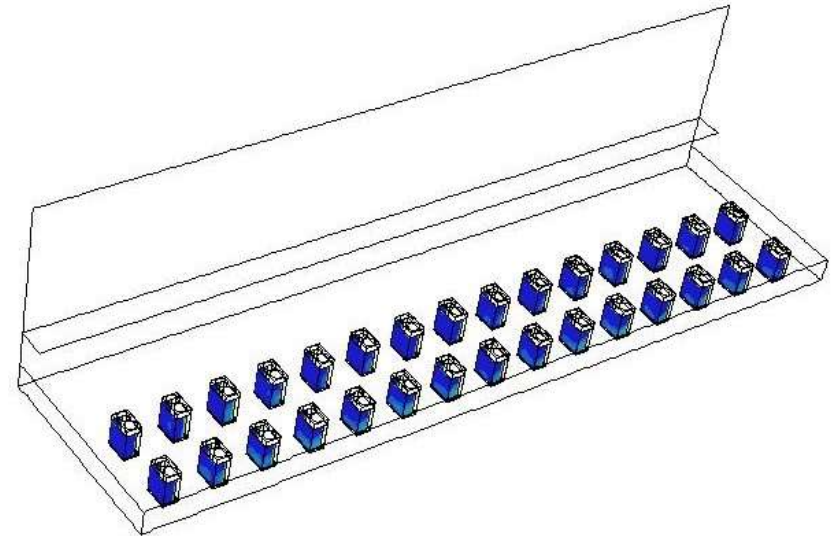
ISO-ВИД

- *. Есть некоторые рециркуляции на наружных блоках, которые расположены рядом со стеной.
- *. Темп-ра воздуха на входе в теплообменник составляет 39.5 °С, Нормальная работа возможна

- *. Температура наружных блоков ниже нормального рабочего диапазона.
- *. Темп-ра воздуха на входе в теплообменник составляет 39.5 °C. Нормальная работа возможна

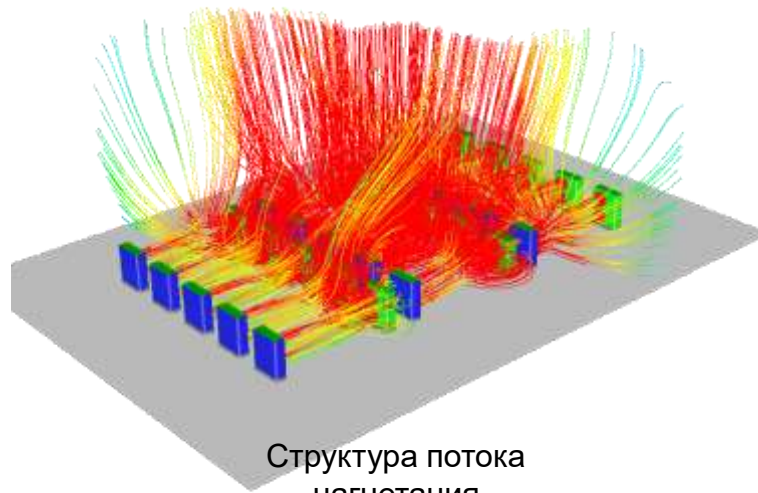
Структура потока нагнетания (ISO-ВИД)

*. Условие : **Без направляющего устройства нагнетаемого воздуха / наружная темпра 45°C / НБ 30 шт. / расстояние вентилятора 3,5 м**

*. Темп-ра воздуха на входе в теплообменник составляет **сверх 60 °C**, нормальная работа невозможна..

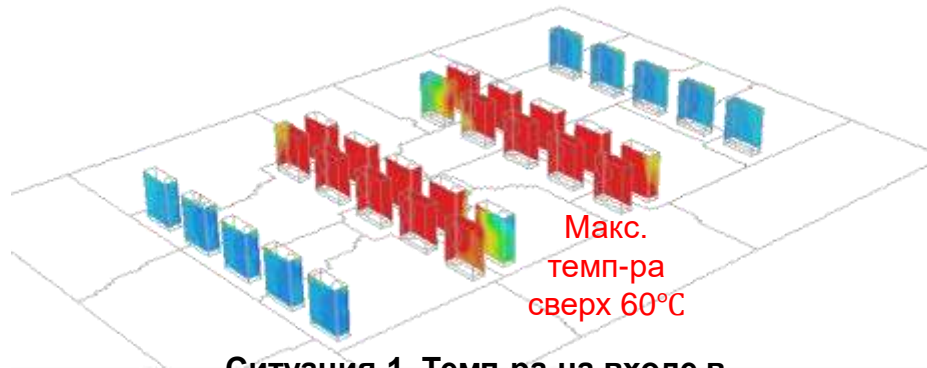
Ситуация 1. Темп-ра на входе в теплообменник

- *. Ситуация 1. Без направляющих для воздуха : нормальная работа невозможна..
Темп-ра на входе в теплообменник is сверх 60 °C
- *. Ситуация 2. С направляющими для воздуха : Нормальная работа возможна
Темп-ра на входе в теплообменник is 49.7 °C
- *. **Рекомендуется установить воздушные направляющие**
